CODE 435

A THERMAL COMFORT ASSESSMENT IN A REHABILITATED RESIDENTIAL BUILDING OF THE CITY CENTER OF TEGUCIGALPA, HONDURAS

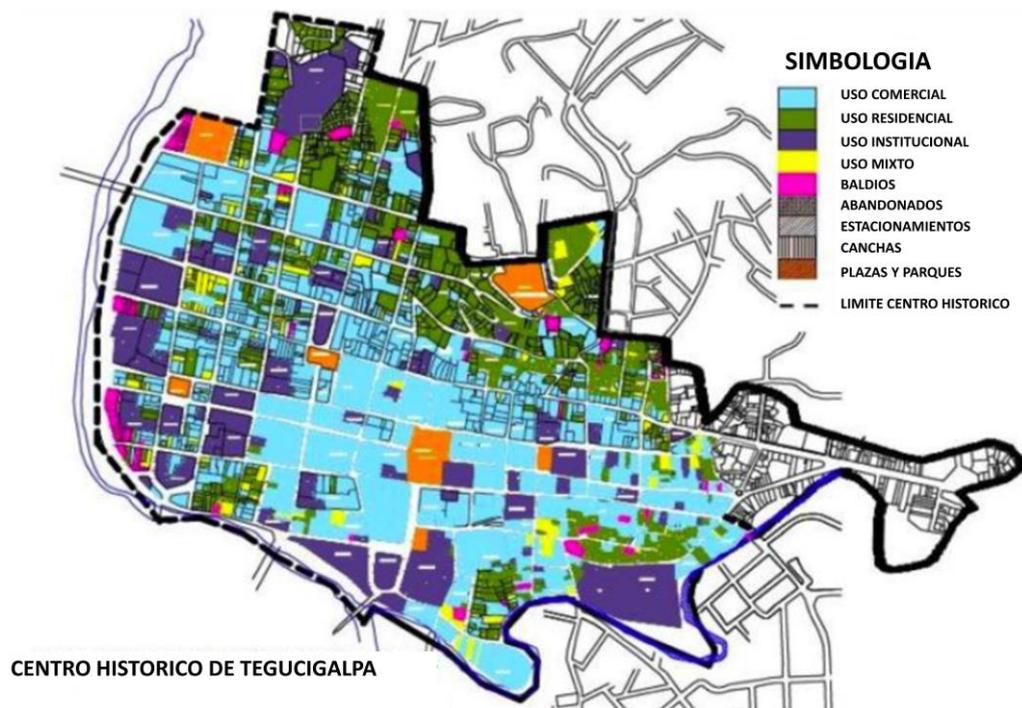
Figura 1: Plano de usos de suelo del Centro Histórico de Tegucigalpa. Fuente: Gerencia del Centro Histórico, Alcaldía Municipal del Distrito Central (AMDC).

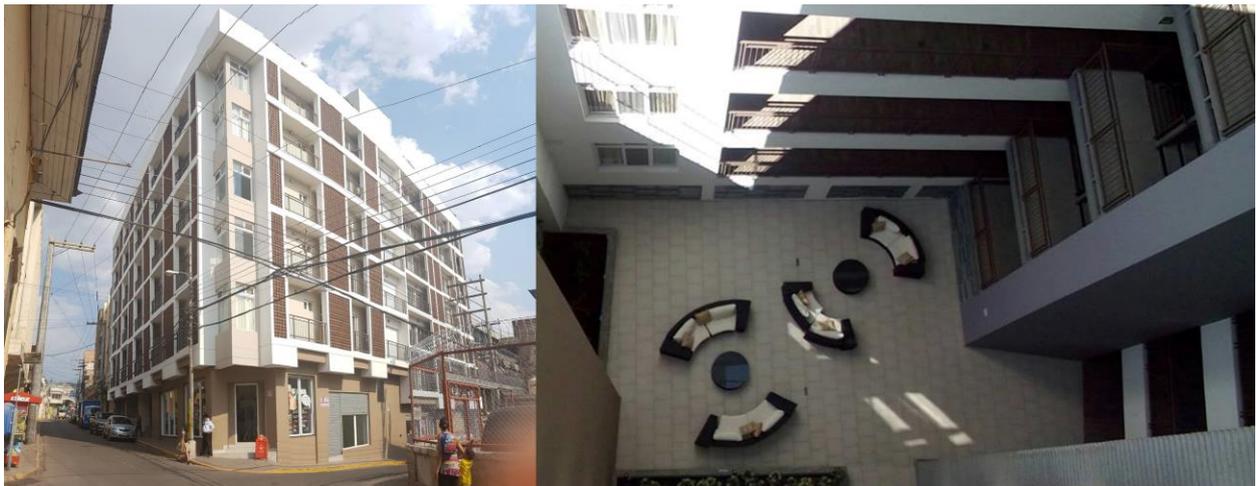
La rehabilitación del edificio del antiguo hotel, ahora Condominios La Ronda, tuvo como pilar fundamental principal preservar elementos del diseño original, como ser la protección solar en fachada y el patio central (ver **Figura 2**). Estos dos elementos del diseño ya funcionaban, previamente a que el edificio cayera en desuso, como elementos que permitían el control pasivo de los espacios interiores. Por un lado, la protección solar reduciendo la radiación solar directa y, por otro lado, el patio central promoviendo la ventilación natural y la disipación de calor.

Figura 2: Fachada y patio interior del edificio rehabilitado. Fuente: Condominios La Ronda

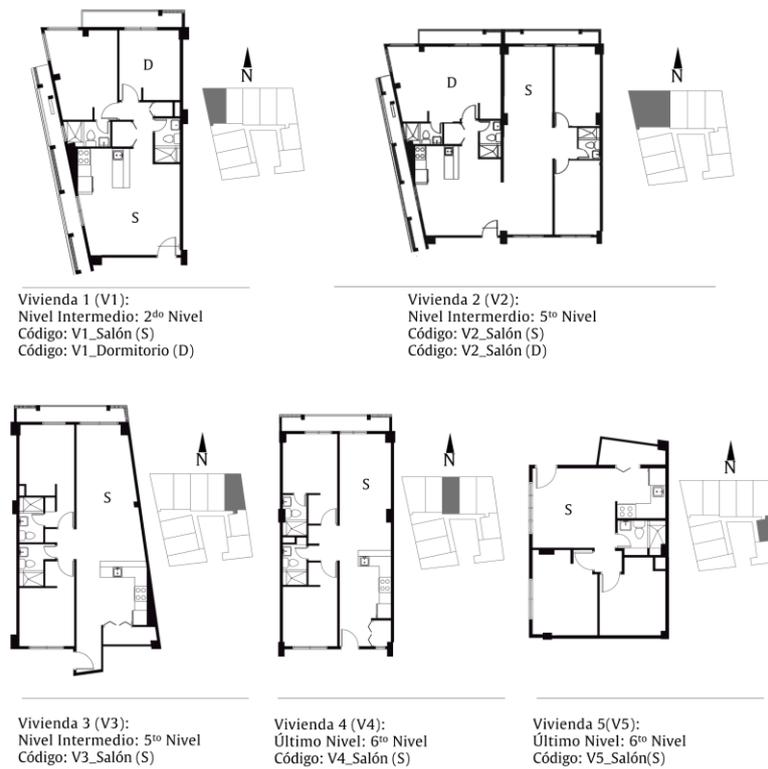
Para estudiar las condiciones interiores de confort térmico que el edificio rehabilitado proporciona, se monitorizaron, con dataloggers de temperatura de aire, cinco viviendas tipo apartamento: dos en el último nivel (bajo cubierta), y tres en niveles intermedios. En todas las viviendas se monitorizaron los salones de estar (S), pero solamente en las viviendas V1 y V2 se monitorizaron los dormitorios (D). La **Figura 3** muestra las plantas arquitectónicas de las viviendas estudiadas, y los espacios monitorizados.

Figura 3: Plantas arquitectónicas de las cinco viviendas monitorizadas, y su localización en el edificio.

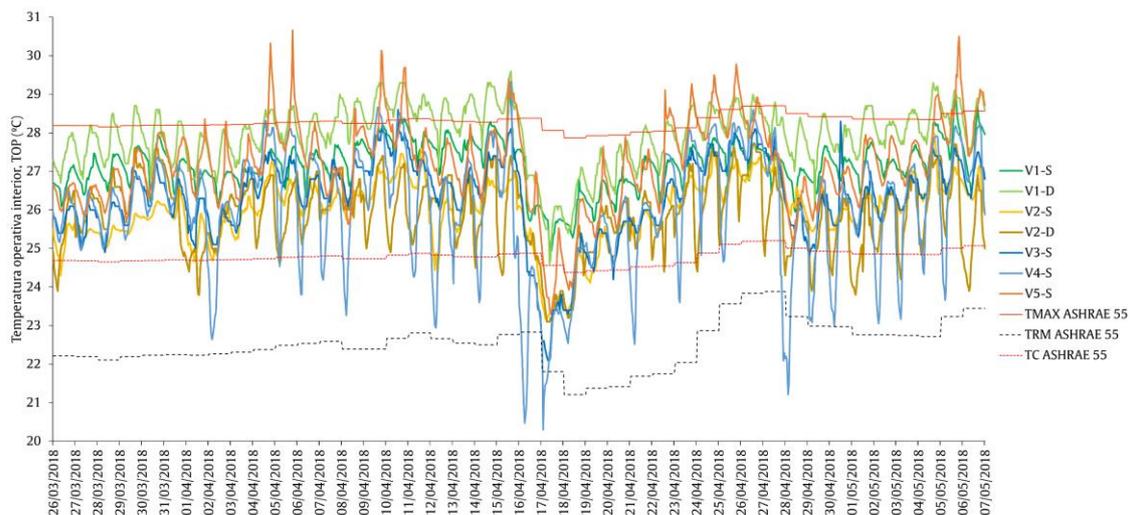
Al analizar el conjunto de datos de temperatura interior recogidos para todas las viviendas monitorizadas se encontró que las temperaturas operativas (T_{OP}) interiores más altas se experimentaron durante las horas de la tarde, seguidas por las horas de la noche. De las cinco viviendas monitorizadas solamente dos viviendas mostraron horas de excedencia (H_E) en el periodo de estudio comprendido entre el 26 de marzo y el 6 de mayo, como se muestra en la **Figura 4**, estas son la vivienda V1 y vivienda V5. En estas dos viviendas las horas de excedencia se concentraban en las horas de la tarde, y las primeras horas de la noche, entre las 13:00 y las 22:00.

Figura 4: Temperatura operativa interior (T_{OP}) por vivienda en relación con el límite de temperatura máxima aceptable según ASHRAE 55 para el periodo de monitorización (26 de marzo -6 de mayo).

El rol que tiene la ventilación natural en la disipación de calor puede observarse en el comportamiento térmico del salón de la vivienda 4 (V4_S) que se muestra en la **Figura 4**, donde las temperaturas caen a pesar de estar elevadas durante algunos días. El ocupante de esta vivienda respondió abrir siempre las ventanas al sentir calor, y es muy probable que la ventilación natural está ayudando que la vivienda no cuente con horas de excedencia por calor.
